建设项目环境影响报告表

项目名称：广元市苍溪县金垭子垃圾填埋场
周围地下水污染调查与修复项目

建设单位（盖章）：苍溪县环境监测站

编制日期：2021年1月

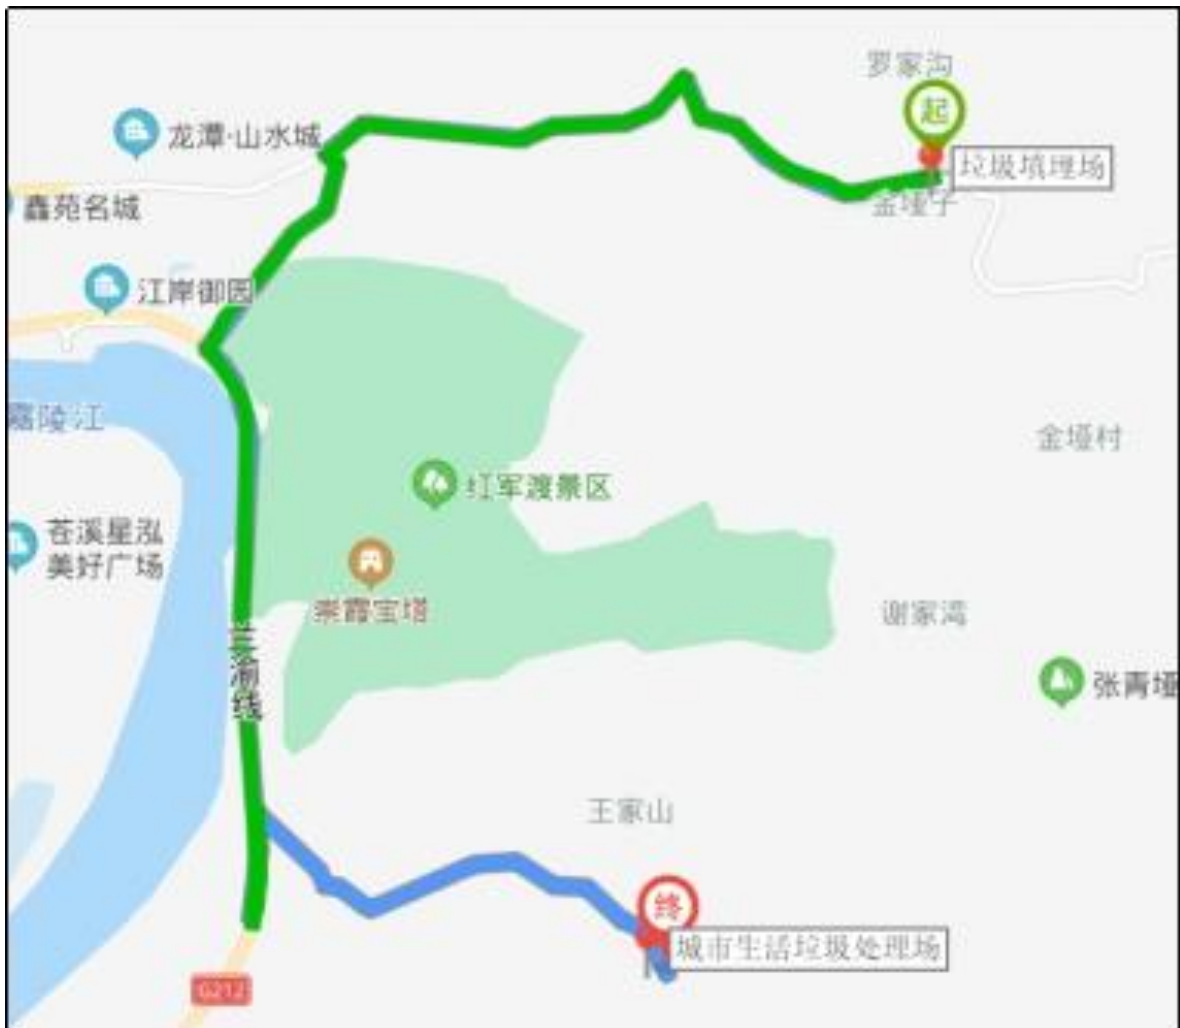
图 1-9 积存渗滤液、截获渠废水运输路线图

积存渗滤液、截获渠废水运输路线应尽量避免人口密集区及相关敏感点，拟定运输路线见下图。

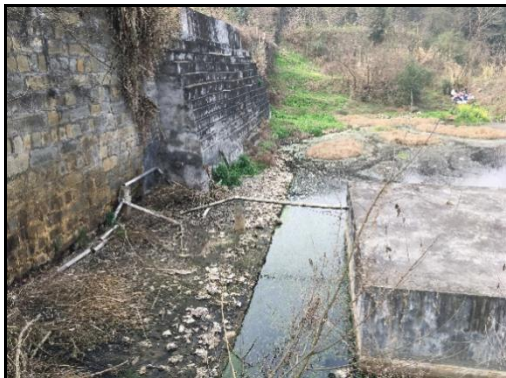
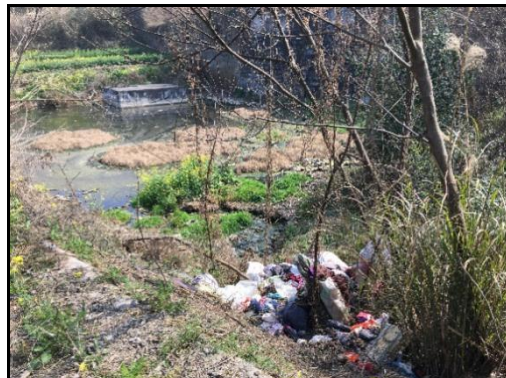
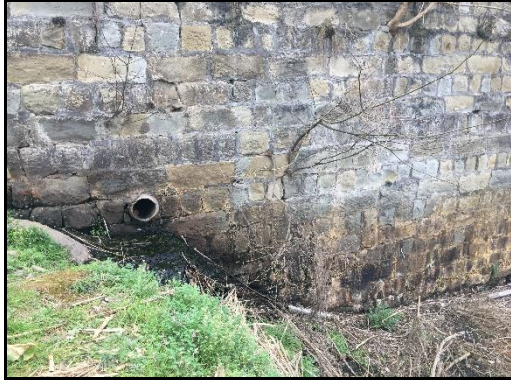
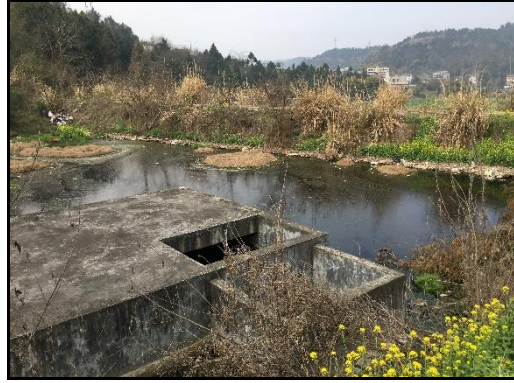
图 2.6 填埋场现状图

现填埋堆体坡度大致在 1:2~1:3 之间，封场时其顶部运用了 1.0mmHDPE 膜与 300mm 厚粘土（渗透系数不大于 $1.0 \times 10^{-7} \text{cm/s}$ ）进行了防渗，设有导气井排放垃圾产生的废气，顶部排水沟已经遭到毁坏，周围截洪沟部分也遭到破坏。

该填埋场的渗滤液收集系统已经遭到破坏，渗滤液收集管已经断裂，无法收集垃圾渗滤液，导致渗滤液遍布于晒液池。晒液池中的污水呈黑褐色，散发恶臭，晒液池周围生活垃圾散乱分布，池旁的排水沟中淤泥堆积，已经不能达到预期的污水导排功能。根据有关资料，该垃圾填埋场的渗滤液处理方式自然蒸发。虽然晒液池面积较大，但是气候条件决定了渗滤液蒸发量有限，现晒液池中渗滤液和各种污水汇集，严重影响环境。
